**Eigner: Daniel**

**Datum: 11.12.2021**

**Gerät: Rohde & Schwarz SMS 2 Serie-Nr: 372.2019.28**

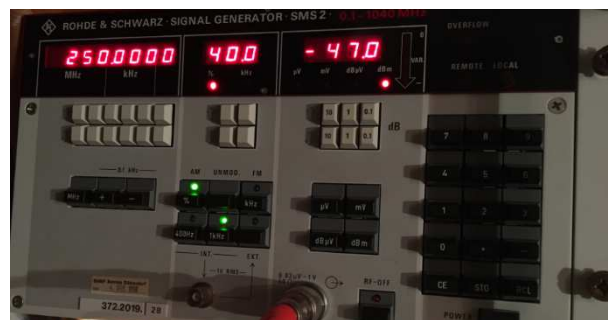
Daniel vertraute mir hoffnungsvoll u.A. einen Signalgenerator der Rohde und Schwarz des Typs SMS-2 an. Das Gerät liesse sich zwar einschalten bliebe aber nach einer Selbsttest-Sequenz blockiert.

Zu den Beobachtungen von Daniel konnte ich noch anfügen, dass nach dem 3-Selbsttest-Schritte am rechten Display die Meldung O.L. erschien. Des Weiteren, leuchteten einige LEDs aber bedienen liess sich nichts. Ein Aus- und Einschalten führte erneut zum selben Bild.

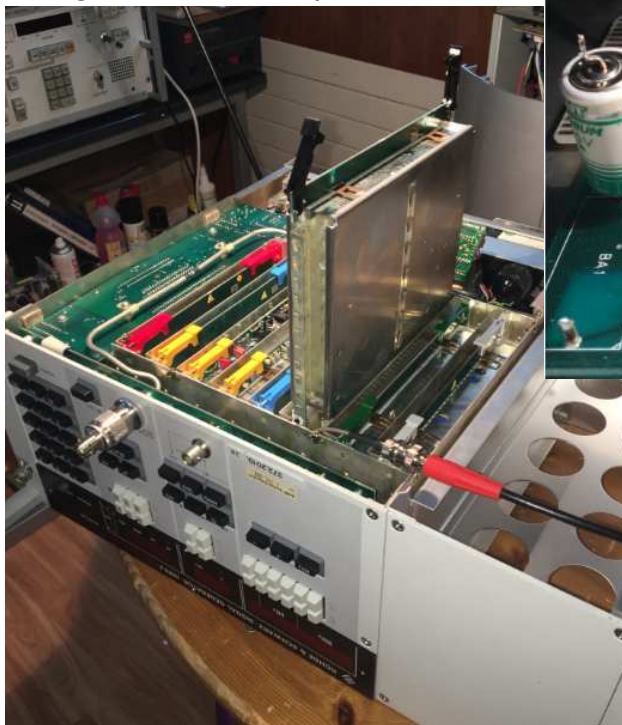
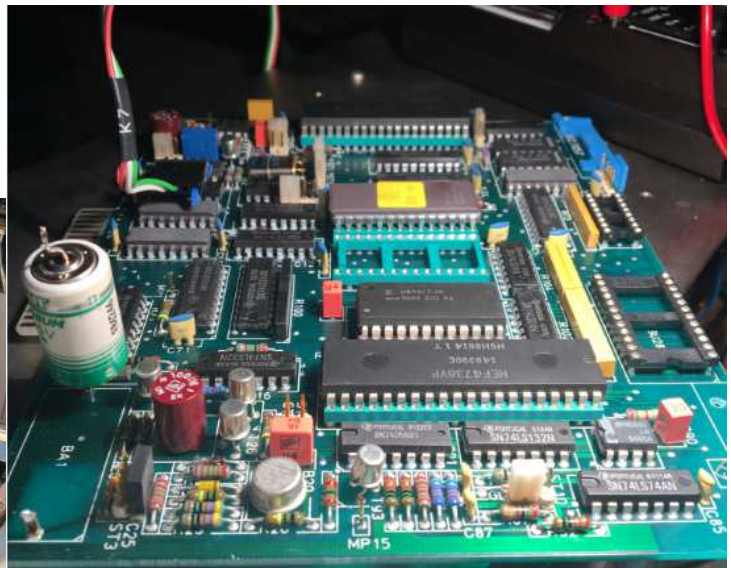
Stützbatterie zu prüfen.

Der Akku- (3.5V Lithium) wies eine Leerlaufspannung von nur ca. 2V auf. Das erklärte auch, weshalb die Geräteeinstellungen nach dem Ausschalten verloren gingen.

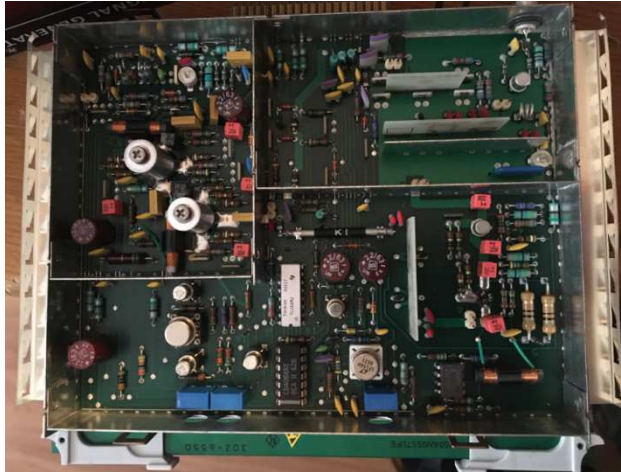
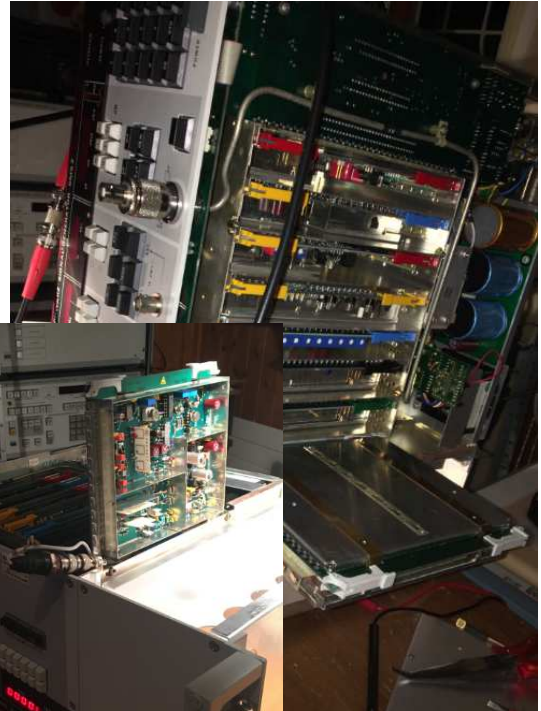
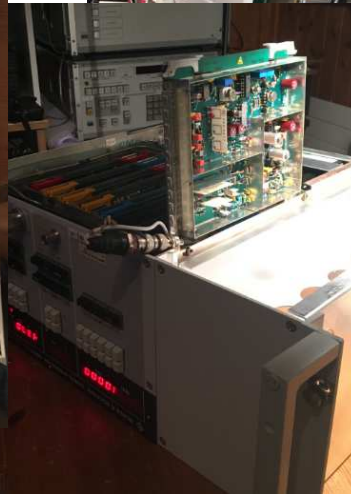
Leider war auch am Ausgang des Endstufen-Moduls auch kein RF-signal zu messen.

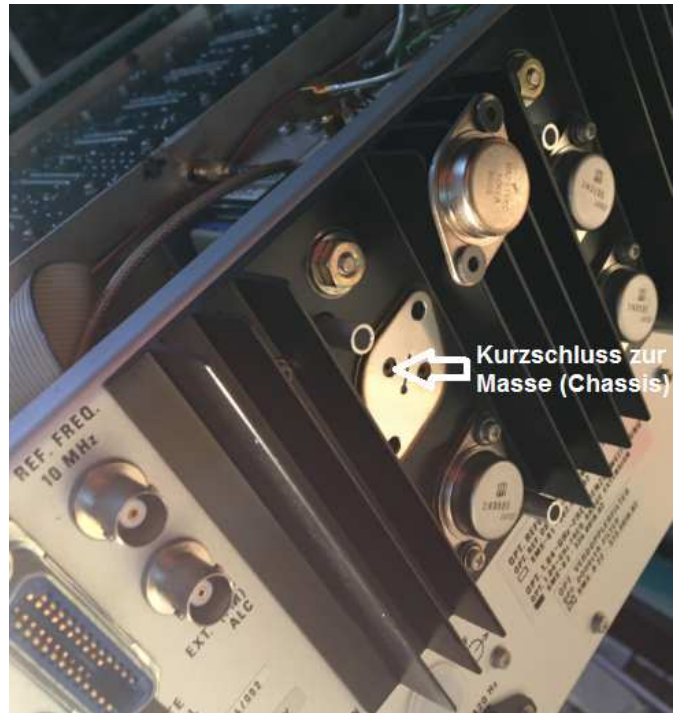
Da die Überlastschutz-Schaltung, nach dem Ausziehen des 4-poligen Steckers, der u.A. das Modul mit den 2 Spannungen +15V und -15V versorgte, keine Signalüberlastung mehr signalisierte, fragte ich mich, worin der Unterschied lag. Ich steckte erneut den Strecker ein und die Überlastsituation war wieder da. Bei der Prüfung der Spannungsversorgung am IC B1-II (Pin 4 und Pin 8) stellte ich fest, dass die Spannung -15V fehlte! Das führte dazu, dass dieser Komparator Überspannungsalarm schlug! Das war also die Ursache für den Verhaltensunterschied mit oder ohne Stecker.

Da der Zugang zum -15V Regler des Typs LM320K-12 einfach war, prüfte ich kurz, ob vielleicht dieses Element unter Last ein Problem hatte. Der im TO-220-Gehäuse integrierte Regler liess sich nach dem Lösen ein paar Schrauben aus dem Kühlkörper auf der Rückseite des Gerätes ausziehen. Ich prüfte den Regler ausserhalb des Generators und dieser war in Ordnung. Auch bei 1A Dauerlast, blieb die Spannung fix auf -15V.

Mit dem Ohmmeter stellte ich fest, dass die -15V-Buchse, wo der Regler eingesetzt wird, einen Kurzschluss zur Masse (Gehäuse) hatte. Die -15V wird praktisch in jedem Modul zur Versorgung der zahlreichen OPAMPs genutzt. Angesichts dieser Tatsache war nicht verwunderlich, dass ein Fehlen dieser Spannung die Erzeugung des RF-Signals verunmöglichte. Also stand nun die Suche nach diesem Kurzschluss im Vordergrund.

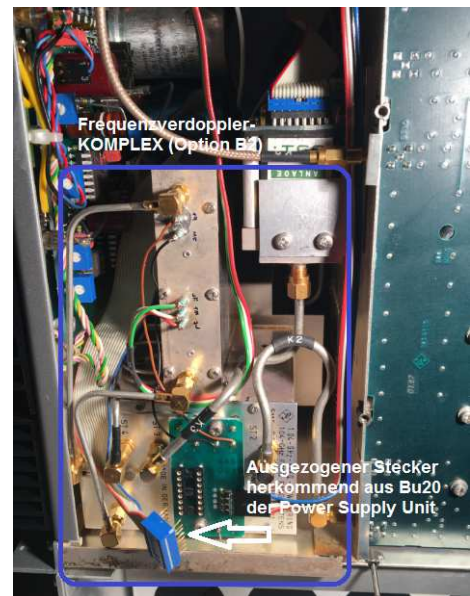
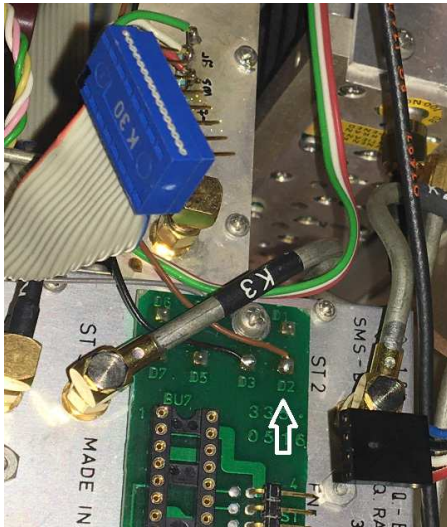
Die für den Kurzschluss verantwortliche Einheit war lokalisiert: **Die Frequenzverdopplungs-Einheit.**

Wie bereits angetönt, ist diese Einheit optional und erweitert den Frequenzbereich von 520MHz auf 1024 MHz. Sie besteht aus mehrere Teile, die in Alu-Gehäusen RF-dicht eingebaut sind. Die -15V führen über den Durchgangskondensator D2 ins Innere des grösseren Gehäuses. Der Kurzschluss war innerhalb dieses Gehäuses zu suchen.

Nun galt es, diese Einheit aus dem Chassis auszubauen. Sozusagen, war die Optionserweiterung B2 wieder rückgängig zu machen. Mit Vorsicht und dem richtigen Werkzeug, gelang diese Operation problemlos. Nun lag die gesamte Einheit auf dem Tisch, bereit geöffnet und untersucht zu werden.

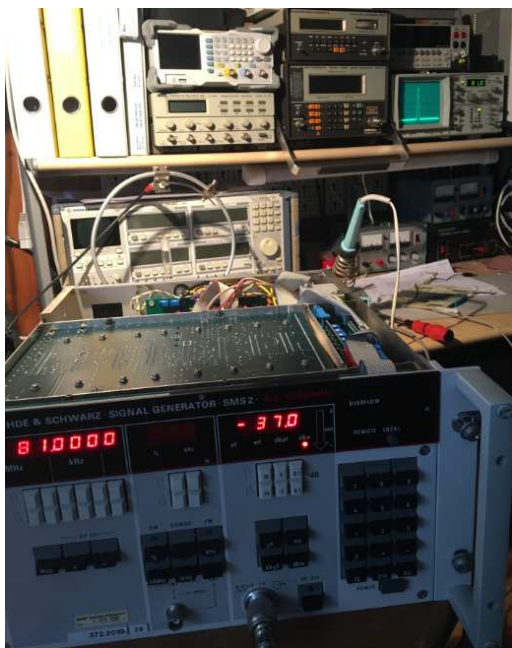
An dieser Stelle war ich jedoch vorerst interessiert zu prüfen, ob der nun in den Basiszustand versetzter Generator funktionstüchtig war. Zu diesem Zweck musste ich das starre 50Ohm-Kabel-Segment K3 so zurecht biegen, dass die Buchse am Ausgang des Endverstärkers mit der Buchse am Eingang des Signal-Dämpfungsblocks verbunden werden konnte.

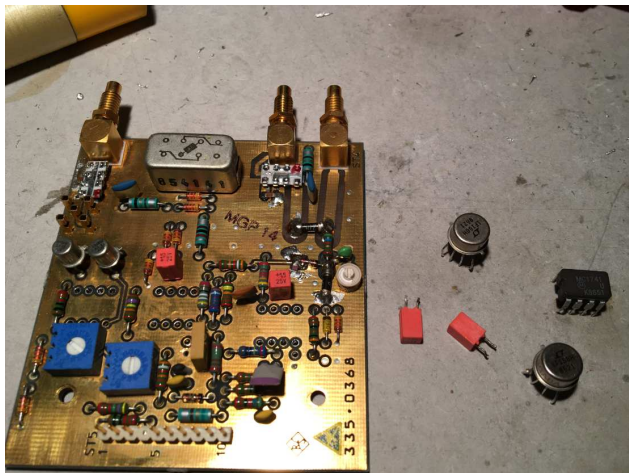
Auf den ersten Blick waren Kandidaten für Kurzschlüsse:

B1, B2, B3 und T2

Diese nutzen die -15V

Eins nach dem anderen löste ich mit LötKolben und Saugpumpe alle diese Elemente aus der Platine. Der Kurzschluss blieb jedoch bestehen!

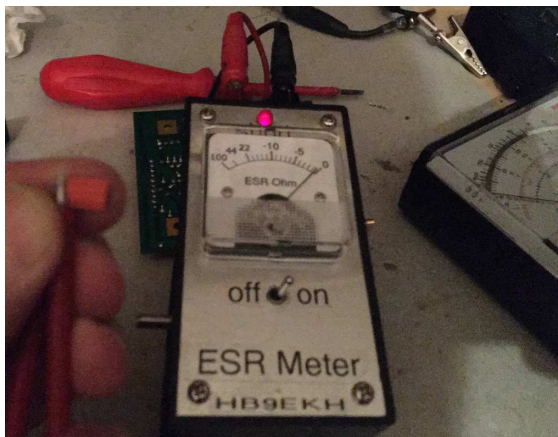
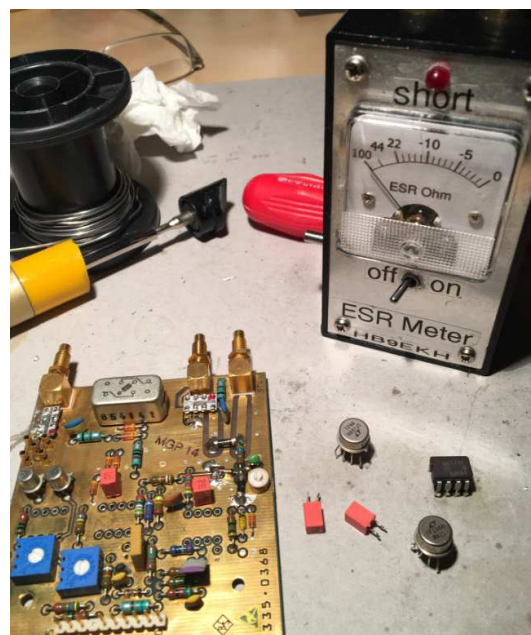
Also weitere Kandidaten für Kurzschlüsse lokalisierte ich auf dem Schaltbild die Elkos C3 und C5. Die Prüfung dieser Kondensatoren mit meinem ESR-Meter bestätigte meinen Verdacht. Beide Kondensatoren hatten Kurzschluss!!!

Wieder einmal waren ausgetrocknete Elkos die Ursache der Störung. Leider befanden sich diese tief im Inneren des Gerätes und die Reparatur nahm ein „wenig“ Zeit in Anspruch. Man wüsste ja sonst nicht, was mit der vielen Freizeit anzufangen wäre ☺

Ich tauschte die beiden defekten Kondensatoren durch spannungsstärkere Typen aus und baute, voller Zuversicht auf Erfolg, die Einheit wieder zusammen und anschliessend in den Generator ein.

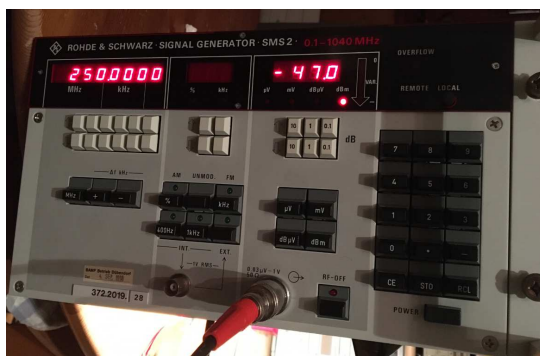
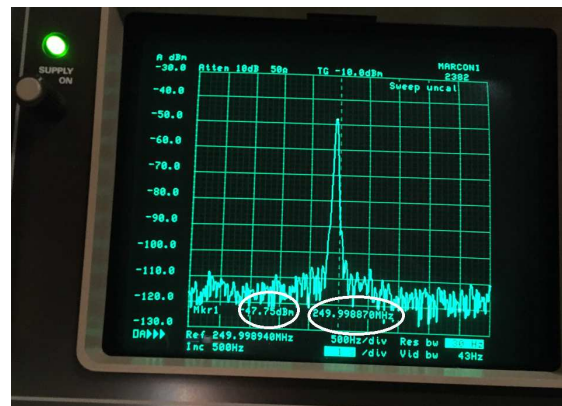
Nach der Schliessung des Gehäuses schloss ich der Spektrumanalysator an der Ausgangsbuchse des SMS und prüfte die volle Funktionsfähigkeit. Hier ein paar Bilder, welche diese belegen. Sowohl Frequenz als auch Pegel liegen innerhalb der Spezifikationen.
