### BEDIENING

### SPECIFICATIE

## BUIZENBEZETTING

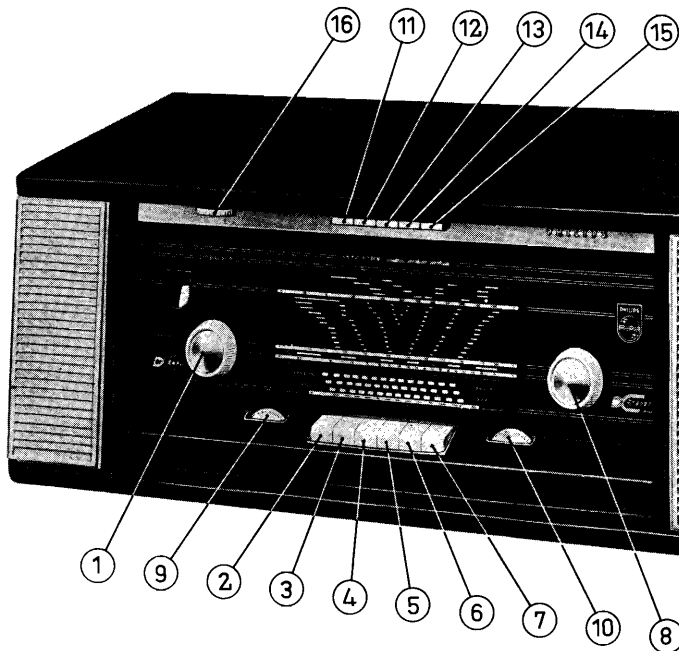
- 1 = Volumeregelaar
- 2 = Aan/uitschakelaar
- 3 = P.U.-schakelaar
- 4 = L.G.-schakelaar
- 5 = M.G.-schakelaar
- 6 = K.G.-schakelaar
- 7 = F.M.-schakelaar
- 8 = Afstemming
- 9 = Lagetonen-regelaar
- 10 = Hogetonen-regelaar
- 11 = Toonschakelaar
- 12 = Toonschakelaar
- 13 = Nagalmschakelaar
- 14 = Stereoschakelaar
- 15 = Monoschakelaar
- 16 = Balansregelaar

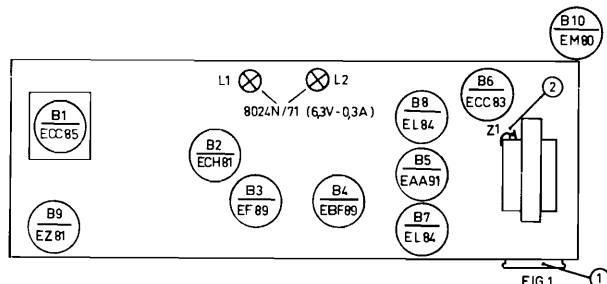
De smeltveiligheid Z<sup>1</sup> kan zich ook aan de linker onderzijde van de transformator bevinden in plaats van aan de linker bovenzijde zoals hier is aangegeven.

1. Buizen en lampjes licht niet op
  - a. Ga na of de spanningsomschakelaar goed is ingesteld (zie post 1 van fig. 1)
  - b. Ga na of de smeltveiligheid in orde is (zie post 2 van fig. 1)
  - c. Ga na of de buizen goed zijn aangedrukt en of ze op de juiste plaats staan (zie fig. 1)
2. Afstemmoog licht niet op
  - a. Vervang de gelijkrichtbuis B9 (zie fig. 1)

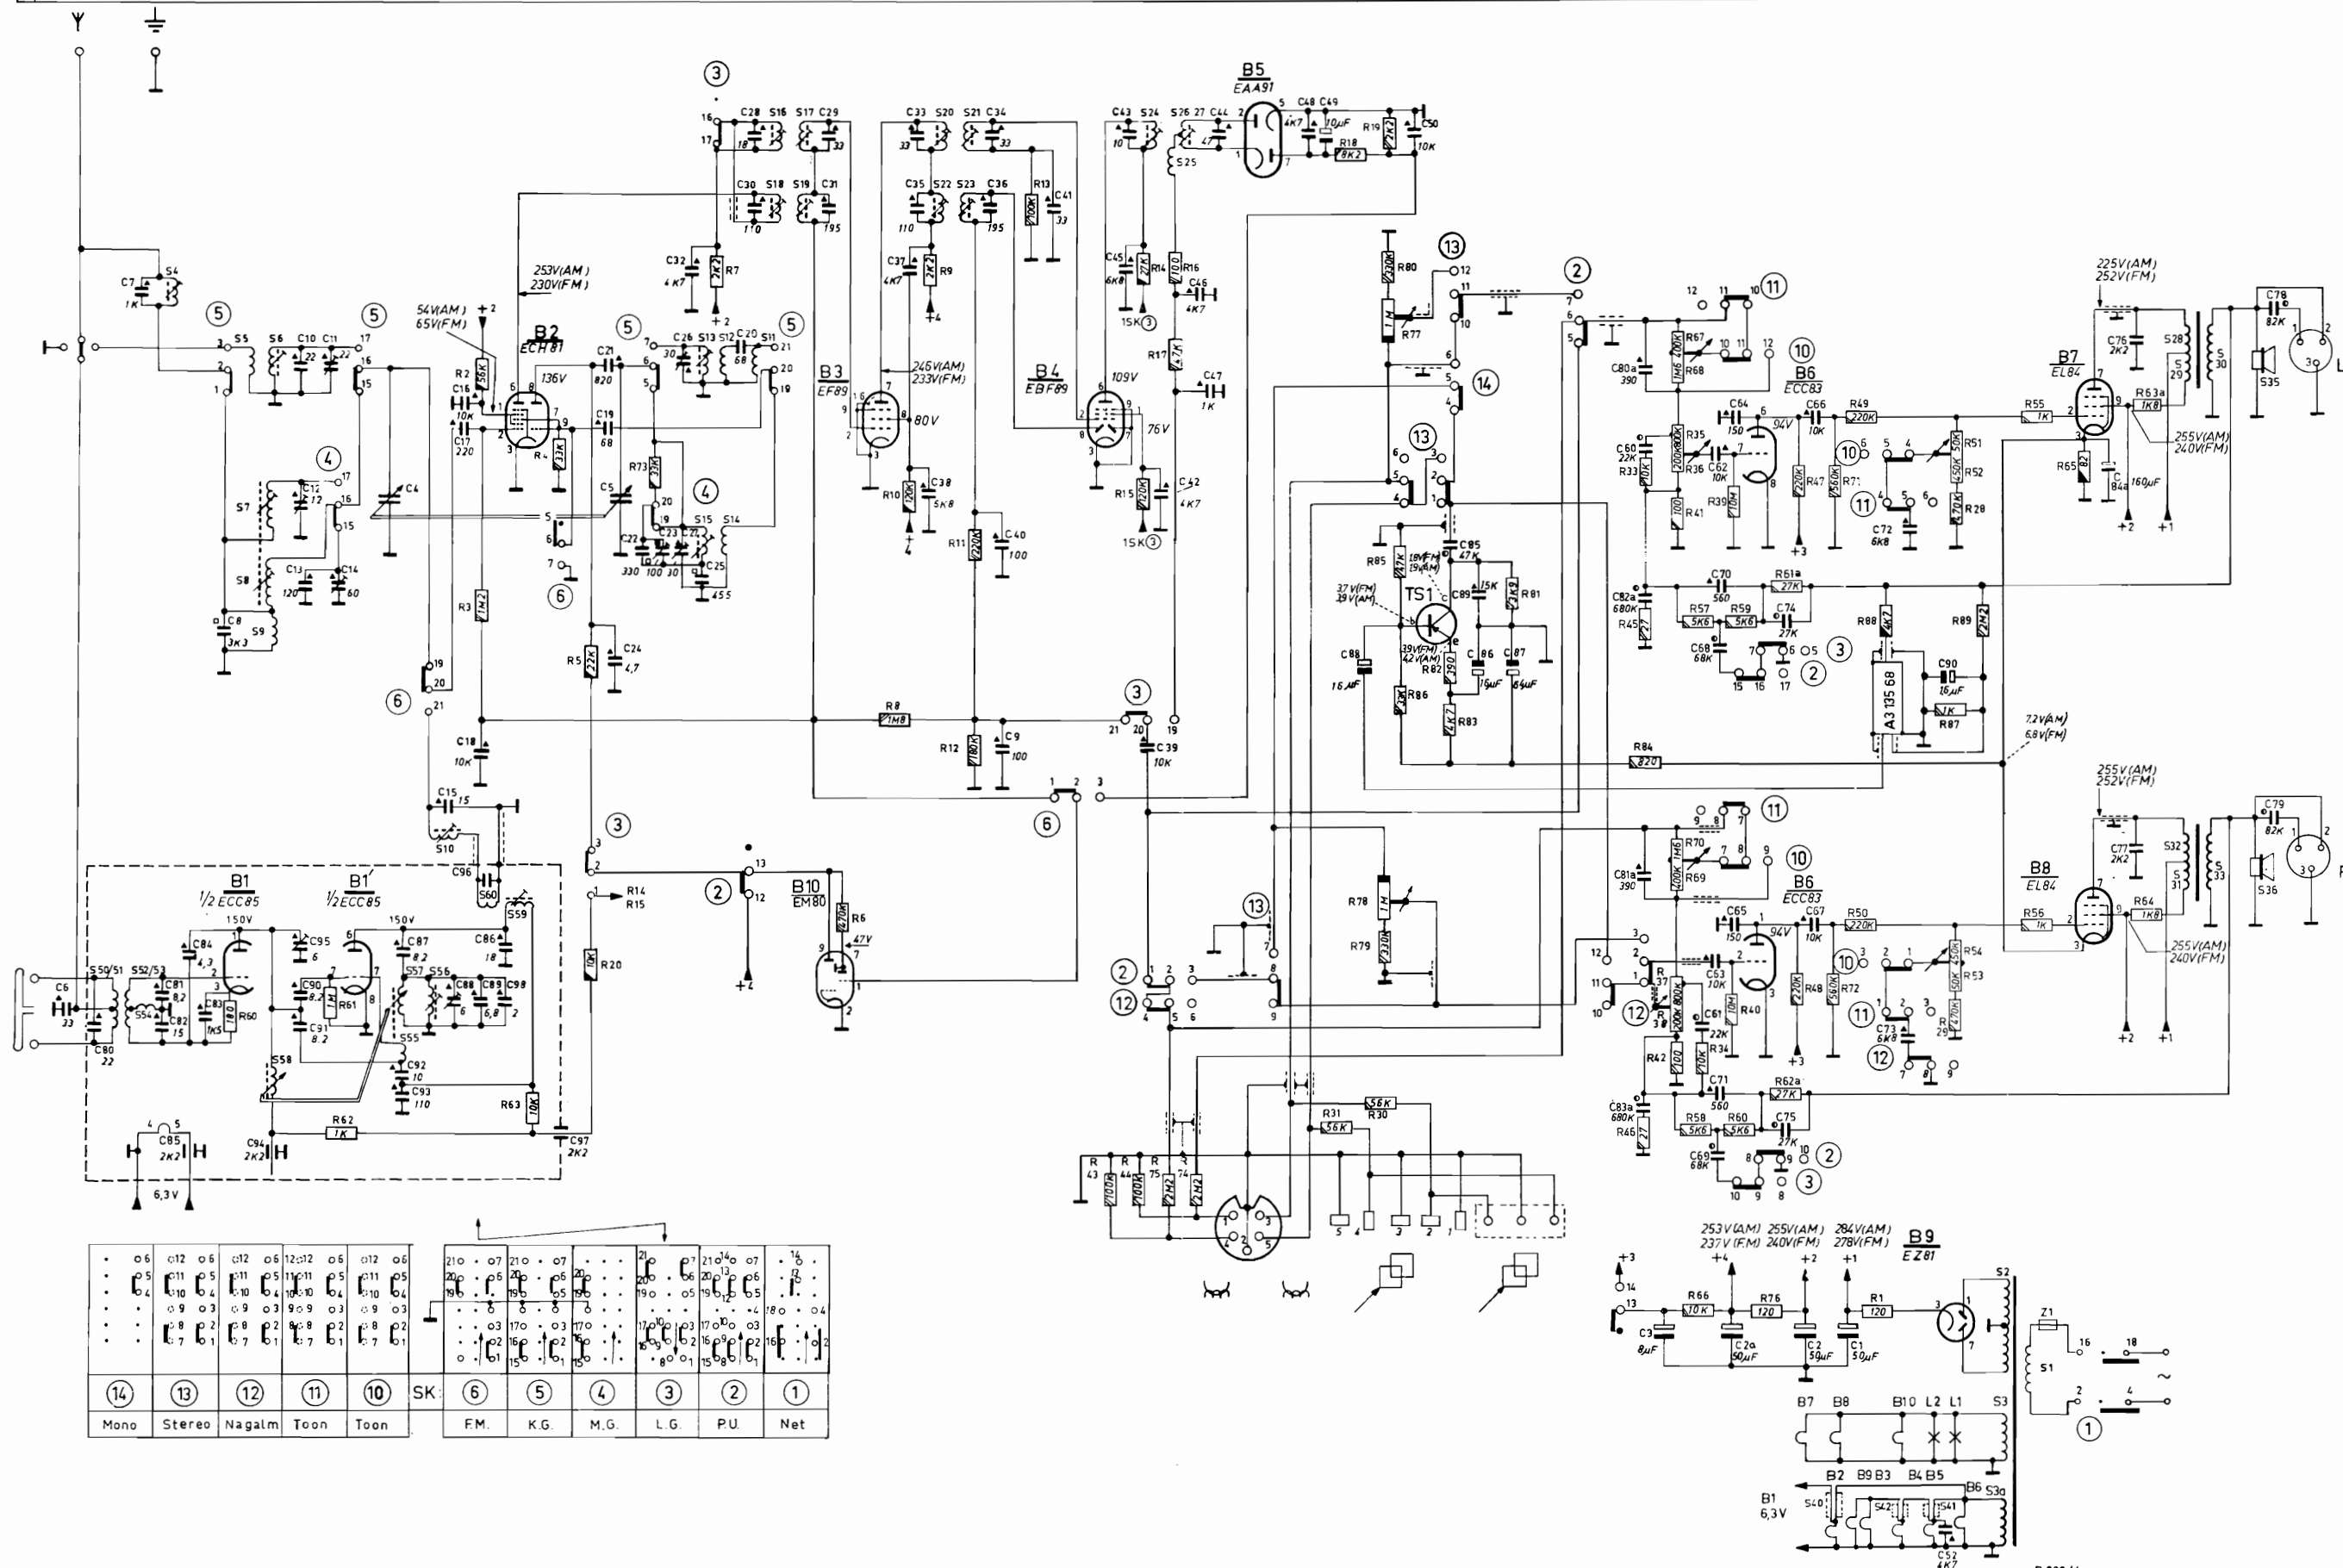
| S | 50 51 52 53 54 4 | 5 7 8 9 6 5 8 | 57 55 56 10. | 60 59 | 13 15 12 14. 11. 16 18 17 19 | 20 22 21 23 | 24 26 25 27 | 40 | 42 | 41 | 3 3a | 2 1 | 28 29 30 32 31 33 35 36 | | | | | | | | | | | | | |
| C | 6.8a | 81 7 84 | 8 | 10 12 13 11. 14. | 4. | 15 16 17 18. | 21. 19 24. | 32 26 | 20. 28. | 29. | 33 35. | 34 36. | 41. | 43 45 | 42. | 46 44. | 48. | 50. | 85 89 | 80a 60 82a 62 70 68 64 74 2a 3 66 | 2 1 | 72 | 52 | 84a | 76 | 78 |
| C | 82 85 83 | 94. | 95 90 91. | 87 92 93 | 96 88 86 89 98 97 | 5 22 23. | 25. 27 | 30. | 31. | 37 38. | 40 9. | 39 | 47 | 49. | 88 | 86 | 87 | 81a 61 83a 63 71 69 65 75 | 67 | 73 | 90 | 77 | 79 | | | |
| R | 60. | 61 62. | 2. 3. | 63 4 5 20 | 73. | 7. | 6. | 8 10 9 | 11 12. | 13. | 15 14. | 16 75 74 | 18 | 86 19. | 77 80. | 82 | 81 | 33 45 67 68 35 36 41 57 39 59 60a 47 71 49 66 1 | 88 | 51 52 88 89 | 55 | 65 | 63a | | | |
| R | | | | | | | | | | | | 43 44 17 | 31 30 | 78 79 85 | 83 | | | 82 34 46 70 69 37 38 42 58 40 60a 62a 48 72 50 76 | | 54 53 29 87 | 56 | | 64 | | | |
