**Eigner: Daniel**

**Datum: 11.12.2021**

**Gerät: Rohde & Schwarz SMS 2 Serie-Nr: 372.2019.28**

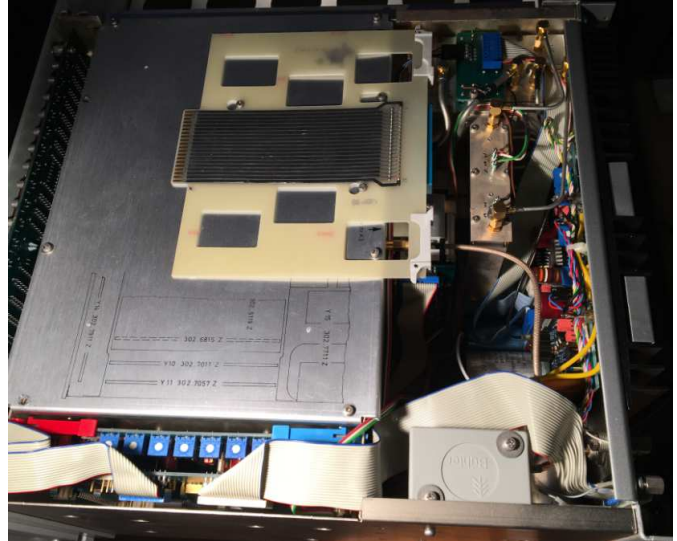
Gerät zu öffnen und diese Messung durchzuführen. Anhand des sehr detaillierten Service-Manuals war die Mikroprozessor-Karte schnell lokalisiert. Im Inneren des Gehäuses befand sich ein Service-Extension-Board, um die zu prüfende Karte (hier die Mikroprozessor-Karte) so zu verlängern, dass sie aus dem Einschübe-Kabinett herausragte. Dadurch erhält man den freien Zugang zu den Mess-Stellen. Rohde & Schwarz hatte es gut mit den Reparateuren gemeint 😊

Das Reset-Signal schien am Oszilloskop sauber zu sein. Auch war mittlerweile klar, dass die Selbsttest-Routine vom Mikroprozessor gesteuert war. Also konnte ich annehmen, dass die Mikroprozessor-Einheit korrekt funktionierte. Demzufolge, müsste die Anzeige der Meldung O.L. am rechten Display einen Hinweis auf eine Spezielle Situation sein.

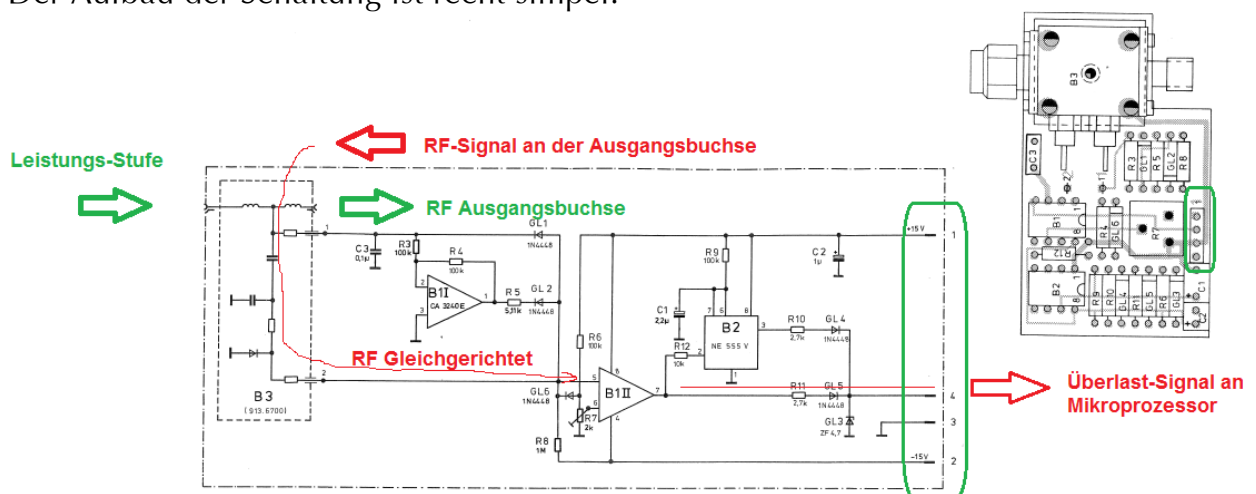
Der Aufbau der Schaltung ist recht simpel.

Wäre die Schaltung defekt, würde diese u.U. dem Mikroprozessor eine nicht existierende Überlast signalisieren. Ich entschloss mich kurzum, den 4-Poligen Stecker aus der Überlast-Schutz-Platine auszuziehen. Nach dem Neustart des Gerätes, war

tatsächlich, nach der Selbst-Test-Phase, der Generator, zumindest optisch, voll betriebsbereit und die Elemente auf der Frontplatte liessen sich normal bedienen! Ich dachte, damit sei die Fehlerursache gefunden und es ginge nun nur darum, die Überlast-Elektronik zu reparieren.

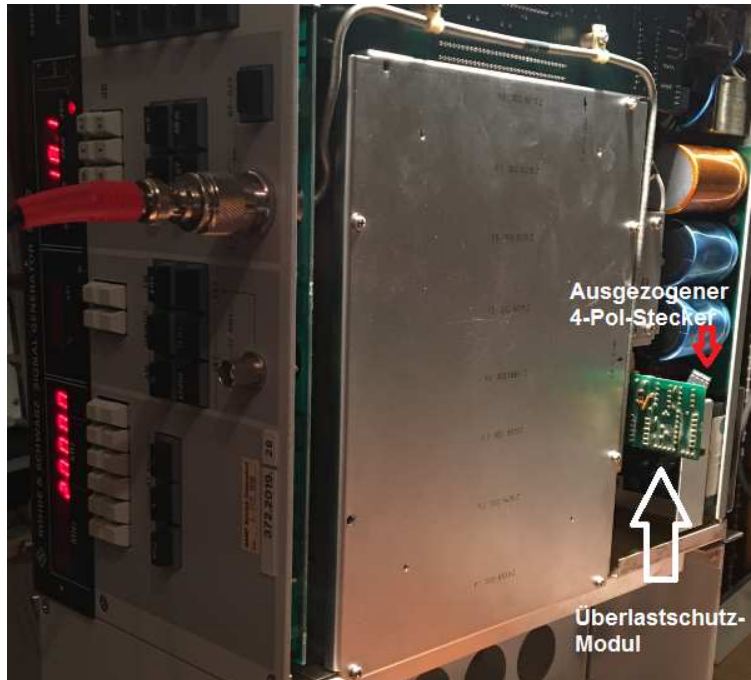
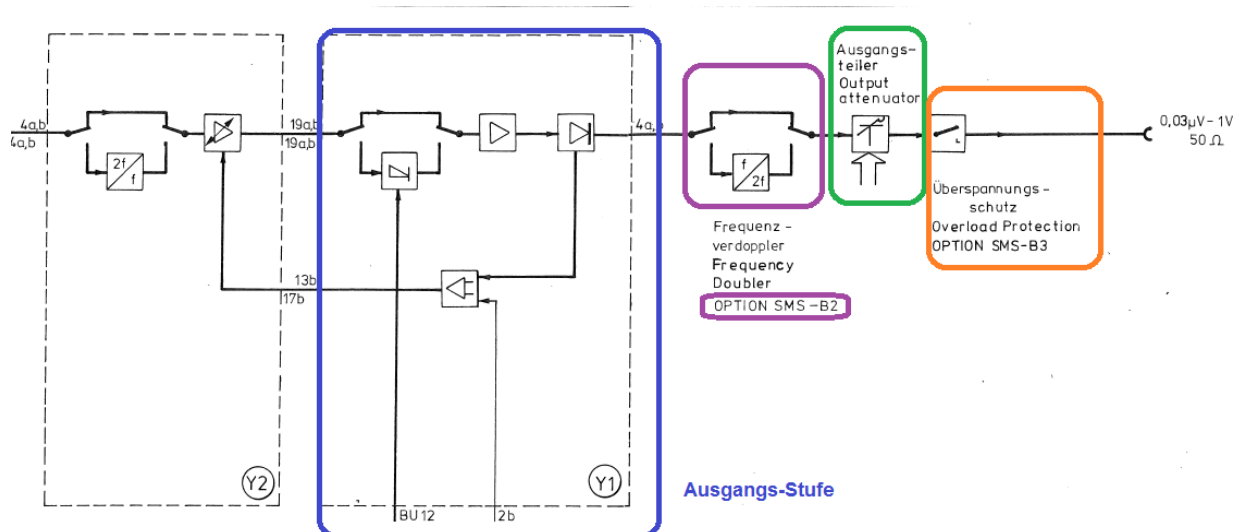
Etwas von diesen Misserfolg enttäuscht, wandte ich meine Aufmerksamkeit der Vorgängerstufe der Schutzschaltung zu. Gemäss Blockschaltbild sah die Situation folgendermassen aus:

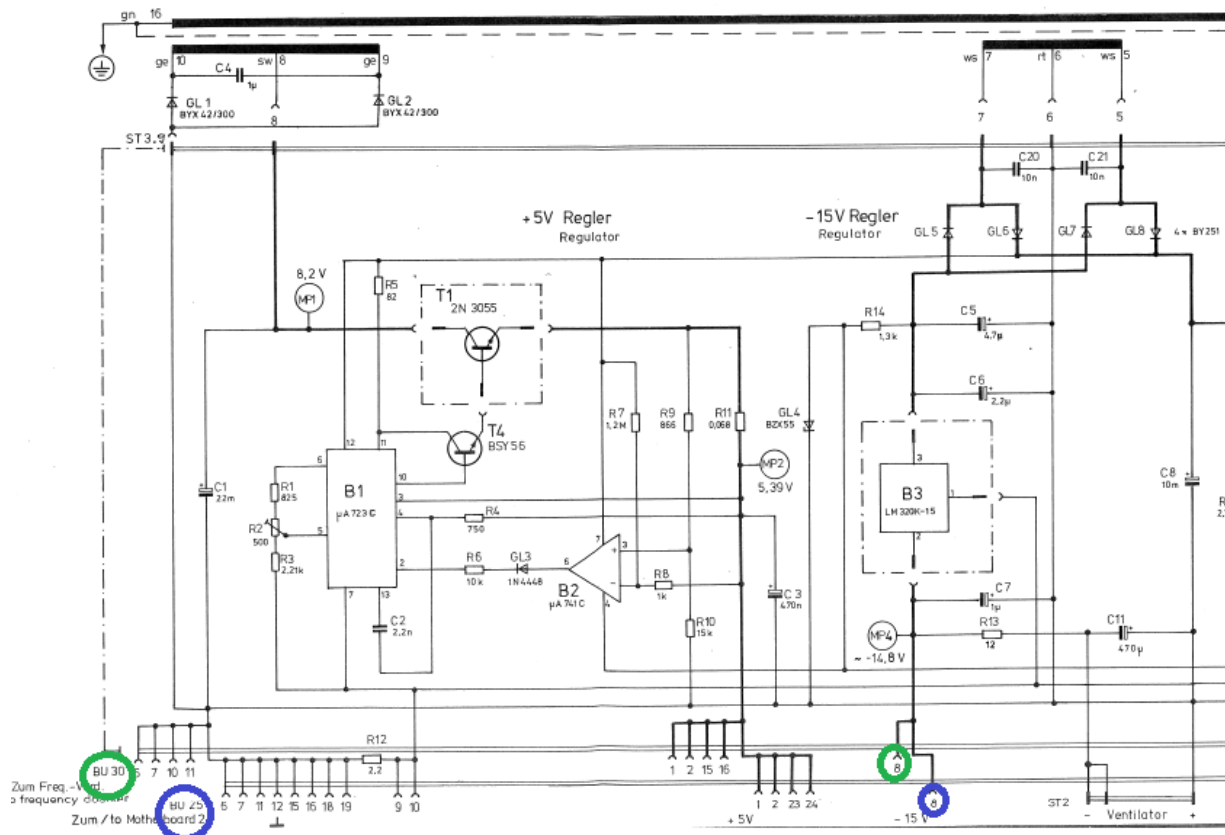
Um den Pfad der -15V Versorgung verfolgen zu können ging ich vom Power Supply Modul aus.

Die -15V gehen einmal über Pin 8 der Buchse Bu25 zur Mutterplatte und einmal über Pin 8 der Buchse Bu30 zum Frequenz-Verdoppelungs-Modul (optionale Erweiterung). Nach Ausziehen des Flachbandkabels K30, das von der Buchse Bu30 der Power Supply Unit zur Buchse (IC-Sockel) Bu7 des Frequenz-Verdoppelungs-Moduls führt, war der Kurzschluss zur Masse weg! Nicht nur das, sondern plötzlich drehte klar hörbar auch der Ventilator im hinteren Teil des Generators!

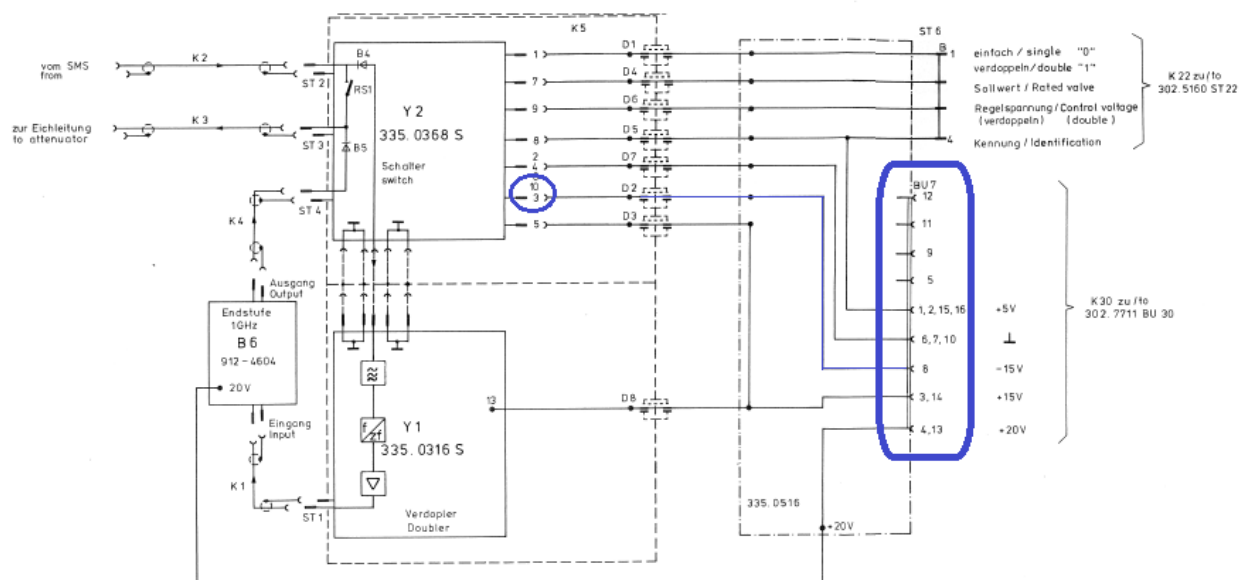
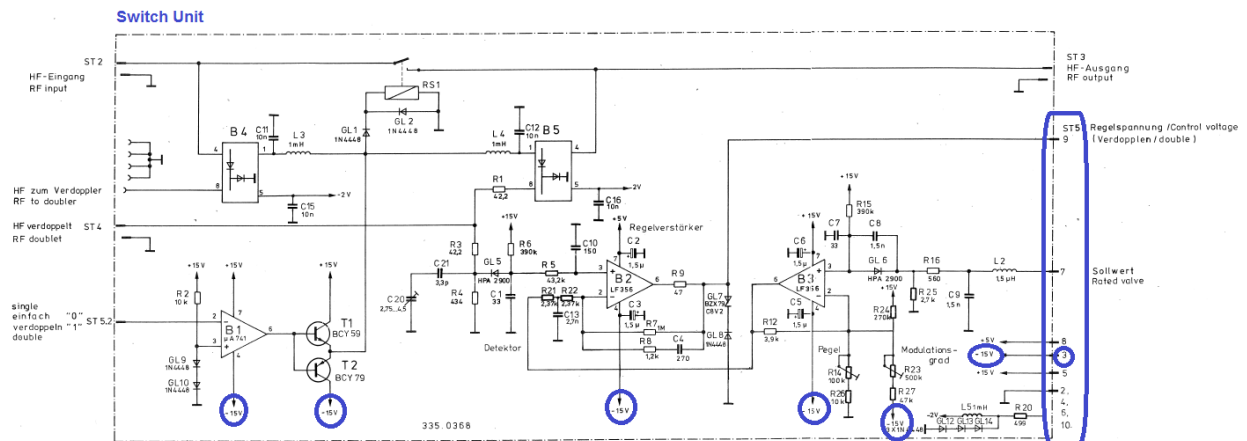
Pin 8 von Bu7 (-15V) führt über den Durchgangskondensator D2 zu Pin10/3 des Steckers St5 auf der Switch Unit (Y2).  
Das Schaltbild der Switch Unit gab Aufschluss über die möglichen Fehlerstellen

Auf den ersten Blick waren Kandidaten für Kurzschlüsse:

B1, B2, B3 und T2

Diese nutzen die -15V

Also weitere Kandidaten für Kurzschlüsse lokalisierte ich auf dem Schaltbild die Elkos C3 und C5. Die Prüfung dieser Kondensatoren mit meinem ESR-Meter bestätigte meinen Verdacht. Beide Kondensatoren hatten Kurzschluss!!!

Ich tauschte die beiden defekten Kondensatoren durch spannungsstärkere Typen aus und baute, voller Zuversicht auf Erfolg, die Einheit wieder zusammen und anschliessend in den Generator ein.
